## **Renowacja i rekonstrukcja oblachowania na dwóch cokołach pod orłami w budynku Dom pod Orłami w Warszawie przy ul. Jasna 1.**

### **I. Opis przedmiotu remontu (cokołów)**

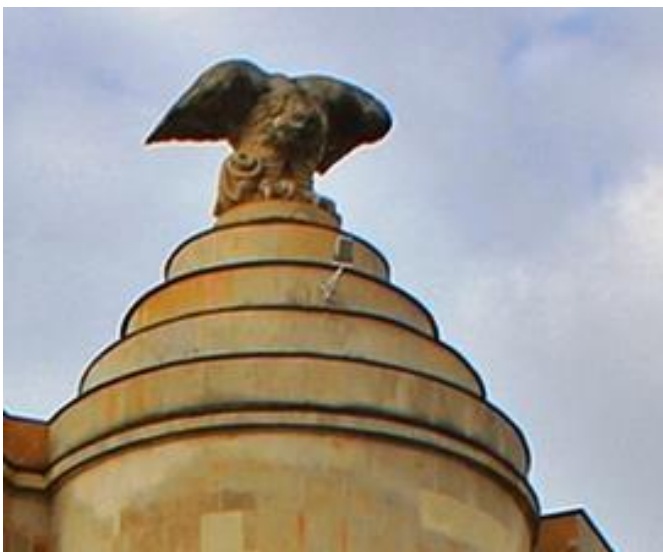
Dwa cokoły (podstawy) na których znajdują się orły składa się z czterech stopni każdy. Podstawa pierwszego stopnia jest o średnicy ok. 7,5 m, każdy następny stopień ma średnicę mniejsza o ok. 0,8 m. Naprawie podlega oblachowanie każdego z 4 stopni, według załączonego poniżej zdjęcia poglądowego.

1. Demontaż blach miedzianych,
2. Skucie i usunięcie spękanego betonu pod poszyciem z blach miedzianych ,
3. Uzupełnienie braków betonu na cokołach,
4. Zabezpieczenie wyrównanego i oczyszczonego podłoża na bazie lepiku i papy,
5. Montaż blach miedzianych,
